Rijksdienst voor het Cultureel Erfgoed
Ministerie van Onderwijs, Cultuur en
Wetenschap

Brandpreventie voor historische boerderijen

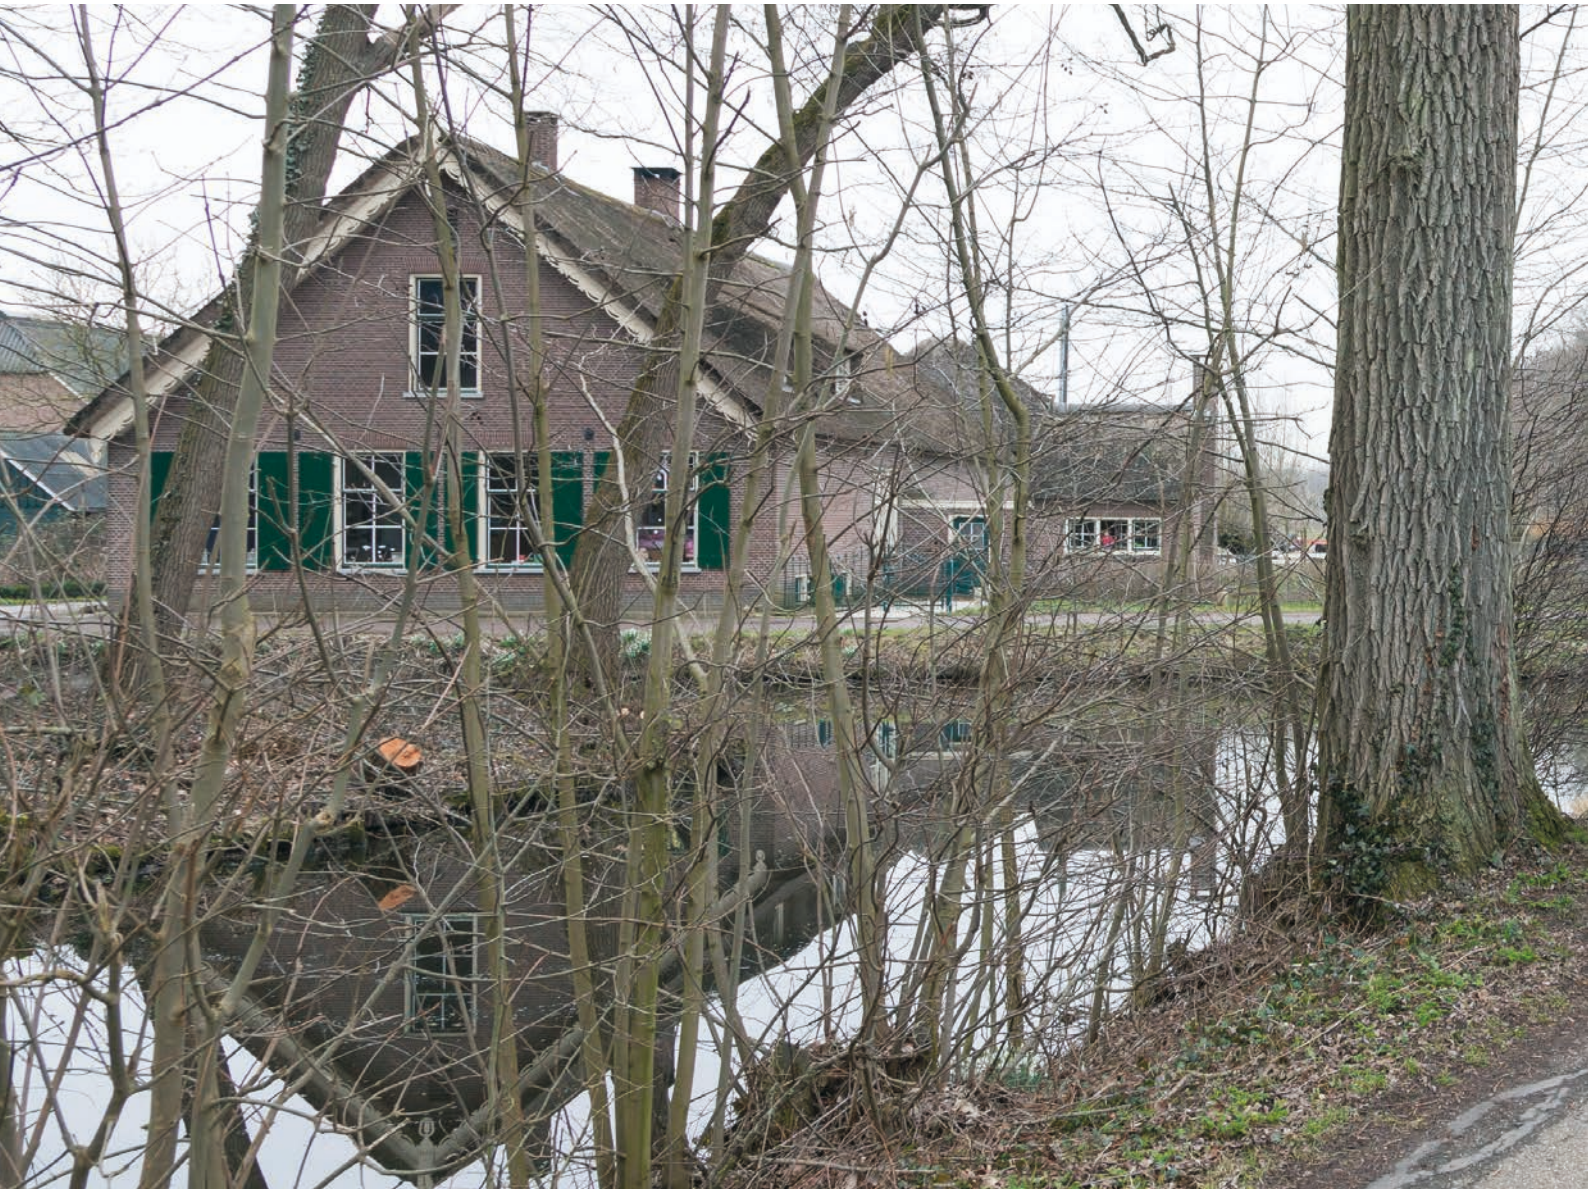
De brede brandweerwagens moeten vaak over smalle wegen rijden om een boerderij te bereiken

Regelmatig scheidt een sloot het erf van de weg. Een zware en brede brandweerwagen moet dan over de brug tot dicht bij de boerderij kunnen komen. Kan dit niet, dan is het raadzaam om te onderzoeken of versteviging of verbreding van de toegangsbrug mogelijk is. Ook een punt van aandacht is of de bluswagen op het erf een goede en veilige plaats kan bereiken om opgesteld te worden. En of de toegangsweg naar de boerderij breed en stevig genoeg is voor brandweerwagens.

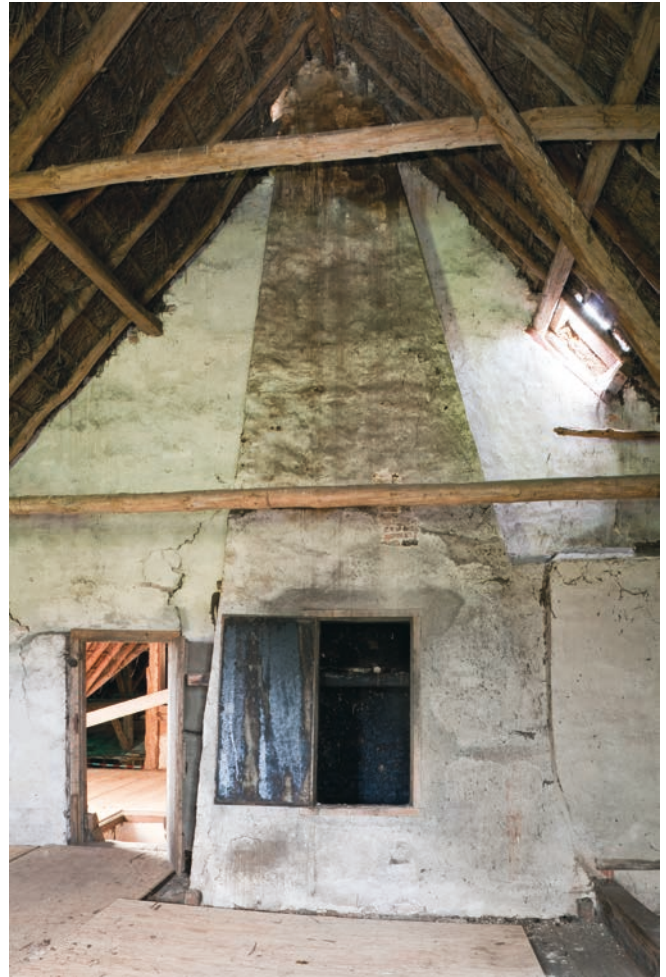
Achter de schoorsteen is de brandmuur te zien

In een eerdere fase trokken de boeren al tussen hun woon- en bedrijfsgebouwen stevige, brandwerende, stenen muren op. Deze muren heten nu brandmuren, maar dit woord is pas in de achttiende eeuw ontstaan. Onze voorouders spraken over middelmuur, middelwand of middelgevel. De tijd waarin brandmuren werden gebouwd varieert per streek. Niet in alle streken bouwde de boer zo'n muur in zijn boerderij. Financiën en traditie speelden hierbij een rol. In het woongedeelte plaatsten de boeren doorgaans een schouw tegen de brandmuur om in te koken, spek in te roken en zich aan te warmen. In delen van ons land leefden vooral oudere boeren en boerinnen nog tot na de Tweede Wereldoorlog met open vuren.

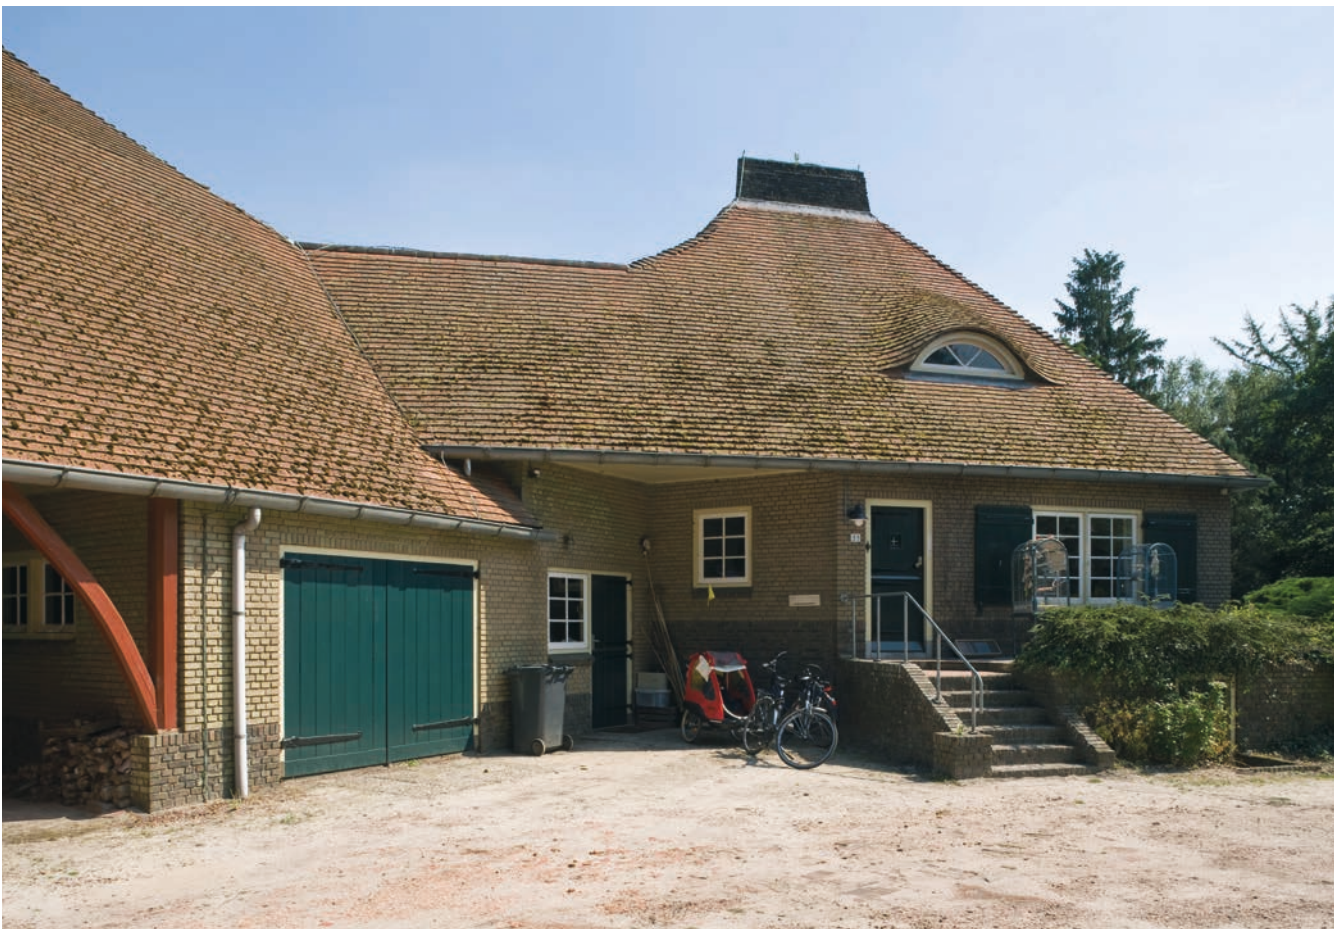
Een boerderij met een harde dakbedekking loopt een veel kleinere kans op brand na blikseminslag dan een boerderij met een rieten dak

De kans op brand door blikseminslag is bij een boerderij met een rieten dak vele malen groter dan bij een boerderij met harde dakbedekking. De bliksem veroorzaakt doorgaans niet veel bouwkundige schade. Daarentegen is de schade aan elektrische apparatuur vaak aanzienlijk en ontstaat er daardoor brand.

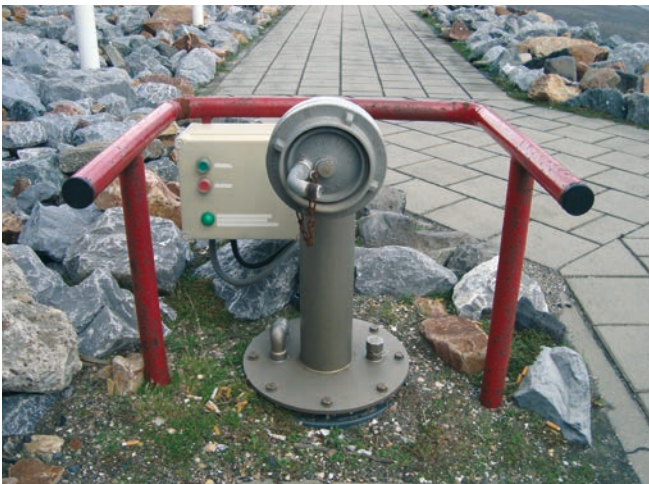
Een brandweeraansluiting voor het oppompen van water

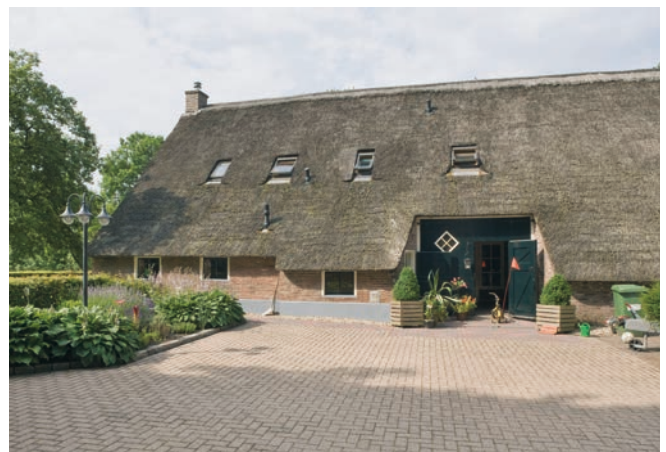
Een rieten dak op een boerderij uit de achttiende eeuw bij Nijensleek in Drenthe

Een rietgedekte boerderij ziet er prachtig uit. Wel is zo'n dak gevoeliger voor brand dan een pannendak. Er zijn twee soorten rieten daken. Bij klassieke rieten daken is het rietpakket op latten aangebracht. Het riet bestaat uit ronde, holle stengels, waar bij weinig wind al veel zuurstof door wordt geblazen. Deze natuurlijke ventilatie wakkert een beginnende brand flink aan. Moderne rieten daken zijn vaak uitgevoerd als schroefdak. Hierbij is het rietpakket op een beplating geschroefd. De brandvrije platen houden aan de binnenkant het vuur en de rook een tijd tegen. Nadeel is dat brand in het riet niet snel binnen zichtbaar is, waardoor het langer kan duren voor deze wordt opgemerkt. Een ander groot nadeel van een schroefdak is dat het rietpakket minder goed droogt, wat resulteert in mos en schimmel. Hierdoor gaat het rietpakket van een schroefdak beduidend korter mee dan dat van een klassiek rieten dak. Bij het aanbrengen van een schroefdak op een rijksmonument horen de karakteristieke vormen van het dak, zoals golvingen en reliëf, behouden te blijven. Het is ook mogelijk een rieten dak tegen brand te impregneren. Nadeel is dat het impregneren regelmatig moet worden herhaald, waardoor deze methode kostbaar is. Ook gaat het rietpakket als gevolg van het impregneren minder lang mee.

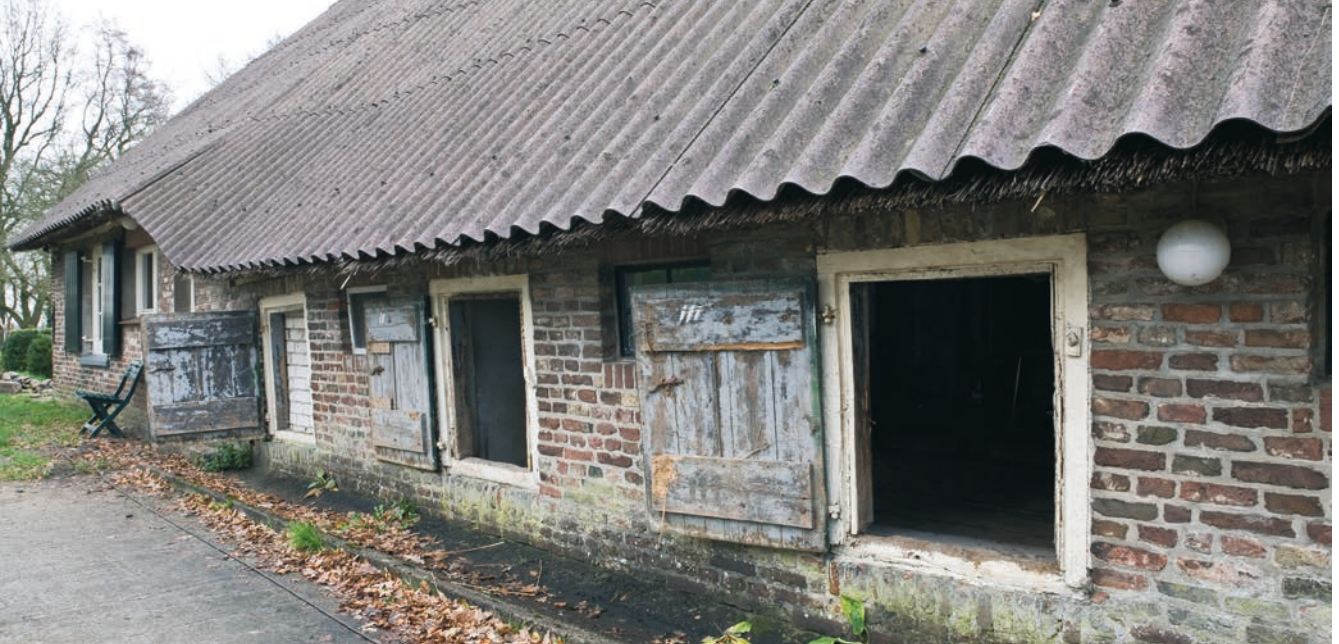
Asbestplaten op het dak leveren gevaar op bij brand

Op historische boerderijen kan asbest voorkomen. Meestal gaat het om al dan niet gegolfde platen op het dak of tegen de gevel van bijvoorbeeld een schuur. Wanneer er brand uitbreekt ontstaat er een gevaarlijke situatie voor de mens en zijn omgeving, die bovendien de brandbestrijding zal bemoeilijken. Als er tijdens de brand asbestvezels over de omgeving verspreid raken, vooral door de wind, zal de sanering lang duren. De saneringskosten voor de eigenaar zullen dan hoog zijn. Zo'n situatie kan het beste worden vermeden. Het is daarom raadzaam een gespecialiseerd bedrijf het asbesthoudende materiaal van de boerderij te laten verwijderen.

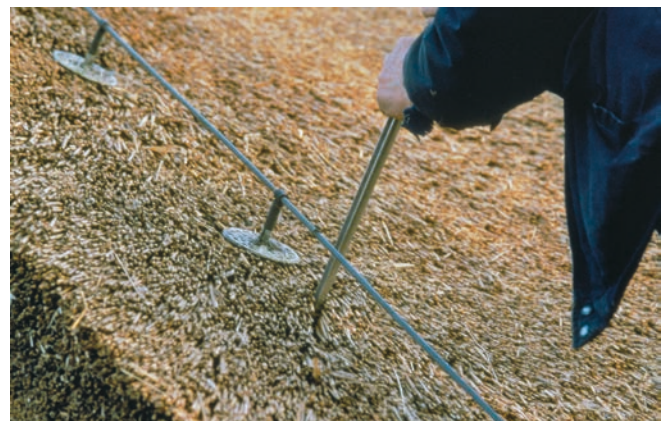
Een rietdekker legt bliksembeveiliging op het dak aan

Beveiliging tegen bliksem voorkomt schade aan de boerderij. In de Leidraad bliksembeveiliging voor monumenten van de Rijksdienst voor het Cultureel Erfgoed is hier meer over te lezen. Bij een rieten dak is bliksembeveiliging altijd aan te raden. Bomen, maar ook windturbinen rond een boerderij zijn eveneens een goed afweermiddel tegen blikseminslag. Het hoogste punt van de boerderij dient dan binnen de veilige zone van zestig graden te vallen, gerekend van de top van de bomen. Let wel dat een boom waar de bliksem in is geslagen op de boerderij kan vallen.

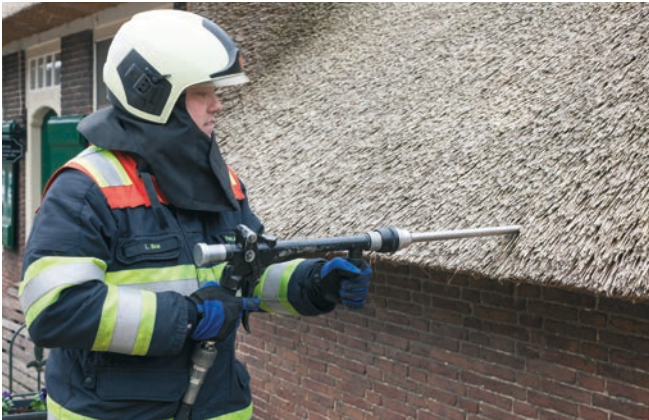
Een blusnaald is een hulpstuk om vuur in rieten daken mee te blussen

Staat een rieten dak in brand, dan kan het desbetreffende deel van het dak doorgaans als verloren worden beschouwd. Het vuur verplaatst zich snel door de holle rietstengels. Bel zo snel mogelijk de brandweer. Deze zal alles in het werk stellen om het niet-brandende deel te behouden door bijvoorbeeld een sleuf in het riet te trekken, die verspreiding van het vuur belemmert. Sommige brandweerkorpsen hebben speciaal opgeleide teams die bij brandende rieten daken worden ingezet.

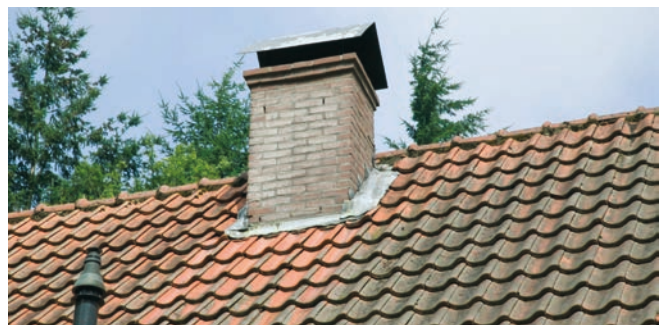
Een schoorsteen op een boerderij bij Roover in Noord-Brabant

De constructie van een schoorsteen hoort onbrandbaar en rookdicht te zijn en mag geen warmte doorgeleiden. De schoorsteen moet voor de toegepaste soort verwarming geschikt zijn en een goede trek hebben. Bij een open haard is het zaak een goed functionerende klep aan te brengen, die direct kan worden gesloten bij een schoorsteenbrand. Een bouwkundige controle op optimaal verloop, lekkage door verzakking, blokkades zoals uit het metsel-

werk stekende balkkoppen en het functioneren van de klep, is een eerste vereiste voor een veilige schoorsteen. Een schoorsteen die oorspronkelijk diende voor gaskachels of als ventilatiekanaal is niet zonder meer geschikt voor een houtkachel, allesbrander of open haard. Voor een goede trek mag het kanaal geen grotere knik dan dertig graden maken. Dit voorkomt ook dat brandgevaarlijk vuil zich in de knik op kan hopen. Een vonkenvanger boven op de schoorsteen verhindert niet alleen dat er vonken op het dak terechtkomen, maar ook dat vogels in het rookkanaal nestelen. Vooral bij een rieten dak is een vonkenvanger essentieel.

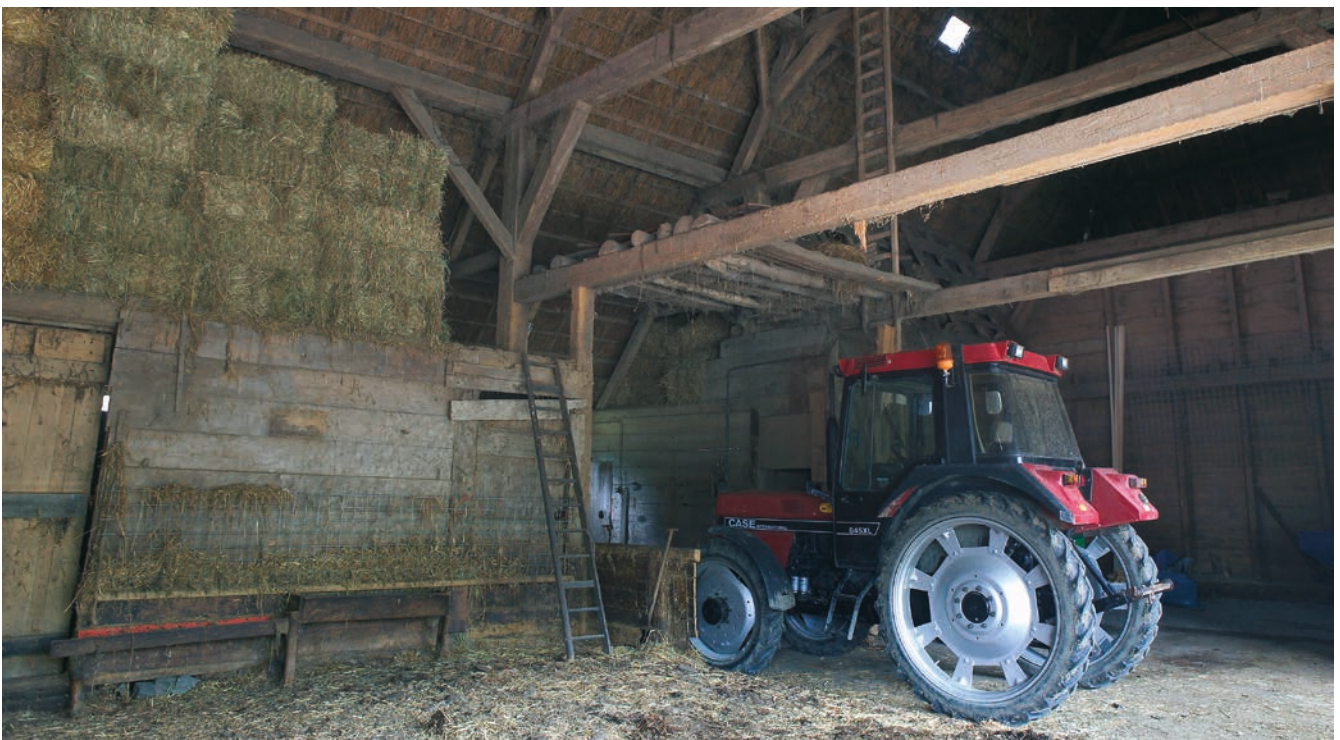
Het levert risico op brand op als een trekker met een hete motor in een schuur met hooi en stro op de vloer gestald wordt

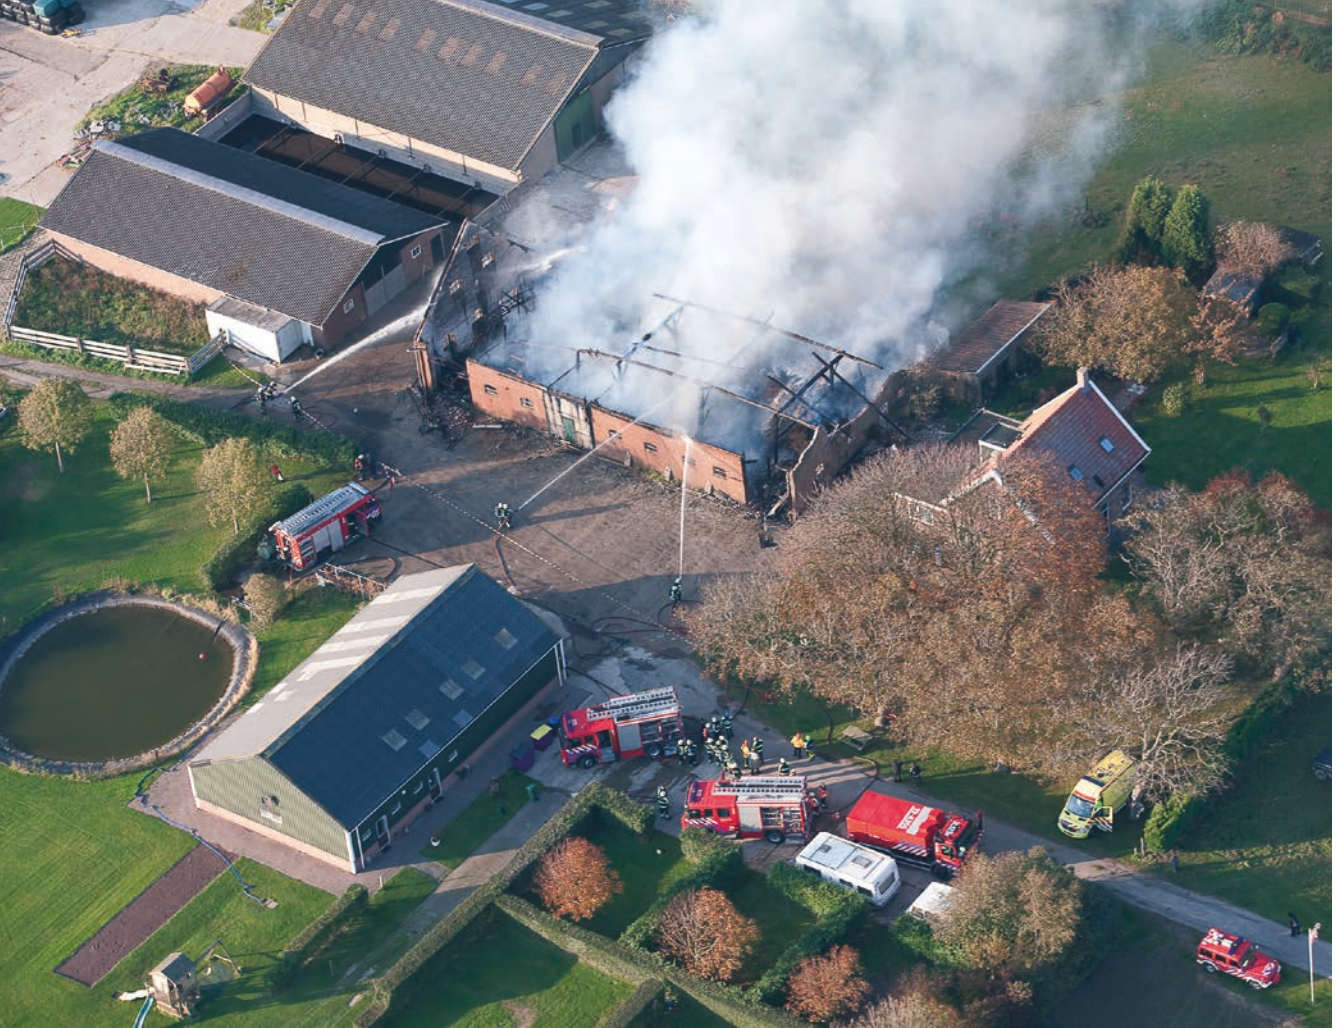
De brandweer maakt gebruik van een zwembad voor bluswater (Foto Aerolin)

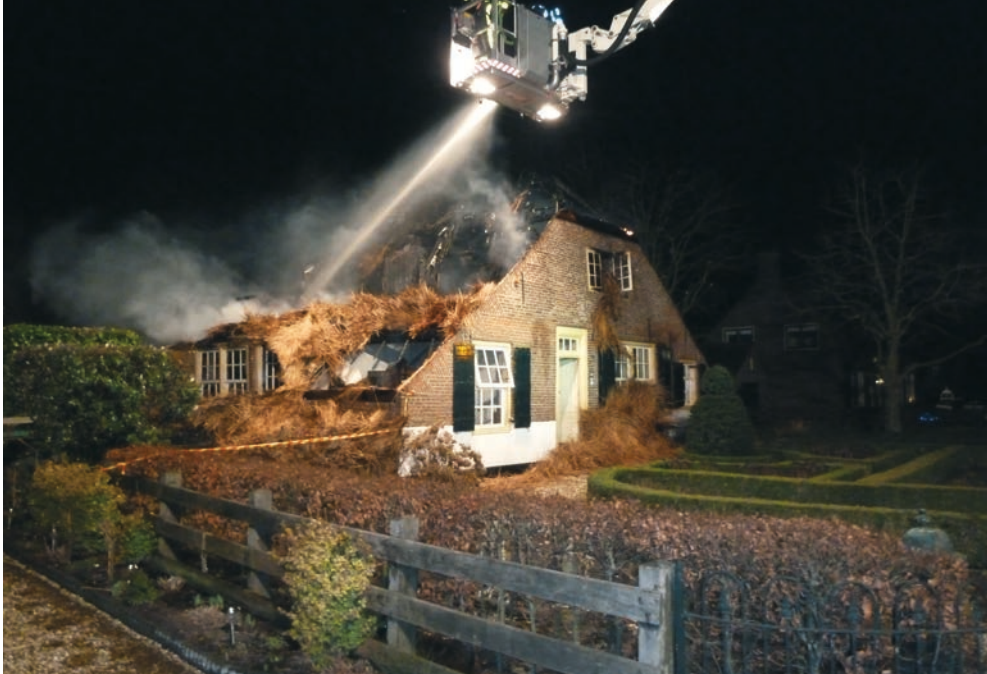
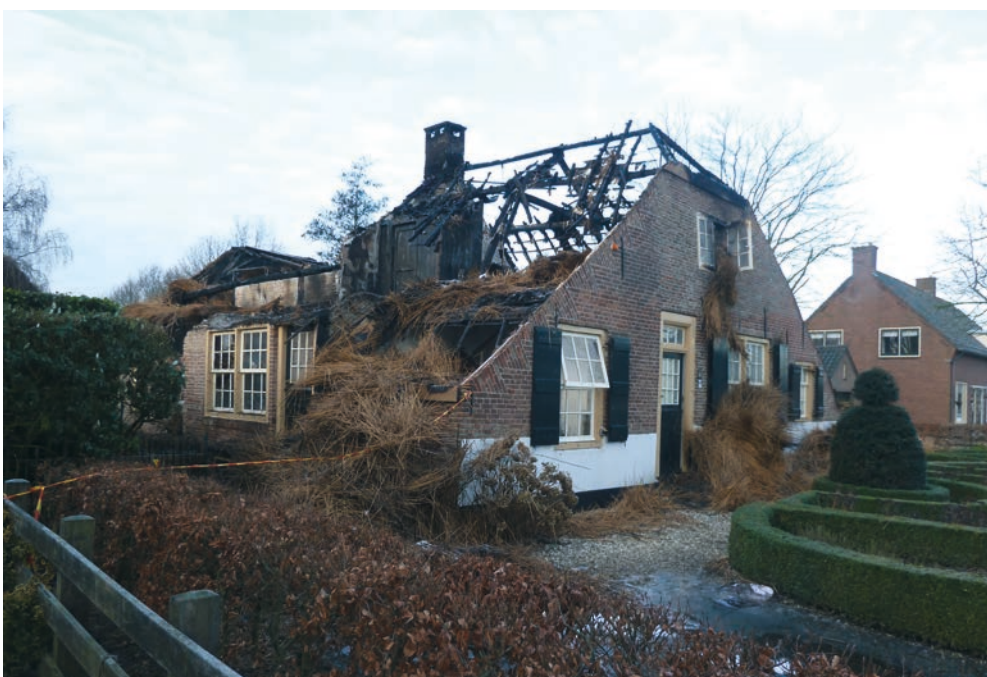
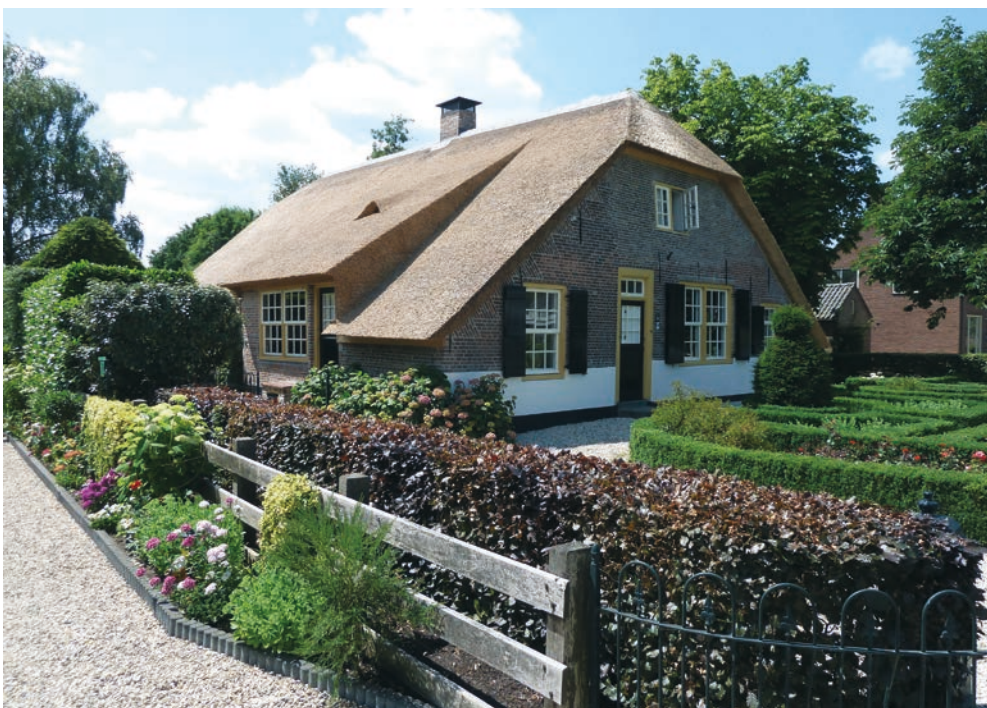
Een boerderij uit de achttiende eeuw tijdens en na een brand, en in herstelde staat. Deze brand was als schoorsteenbrand begonnen

Een brand in de schoorsteen is te herkennen aan een bulderend geluid in het rookkanaal. Sluit direct de schoorsteenklep of de luchttoevoer van de aangesloten kachel en bel de brandweer. Blus het vuur niet met water. Hierdoor ontstaat stoom, waardoor het rookkanaal kan scheuren. Zand, zout en een poederblusser zijn betere middelen. De brandweer kan voor de bestrijding een ramoneur inzetten, een ketting met kogel en staalborstel of kettinkjes met plaatjes. Met dit gereedschap worden de gloeiende deeltjes uit het kanaal losgemaakt, waarna ze beneden worden opgevangen.
